CONTROL DE EROSIÓN EN LA ZONA SUR – OESTE DEL VOLCÁN DE LODO UBICADO EN EL MUNICIPIO DE ARBOLETES EN EL DEPARTAMENTO DE ANTIOQUIA

REGISTO FOTOGRAFICO

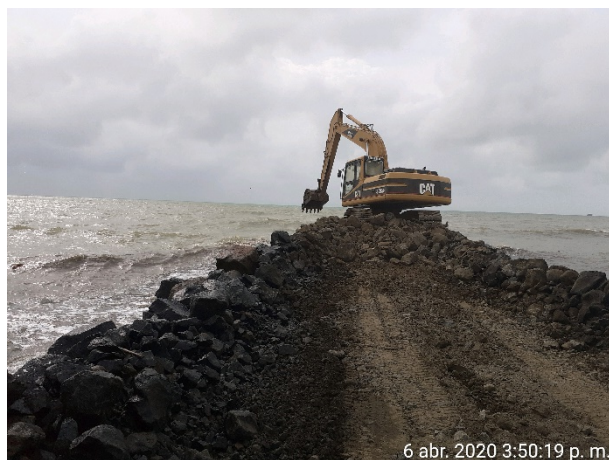
Foto 25. Construcción de la sección del tómbolo # 2

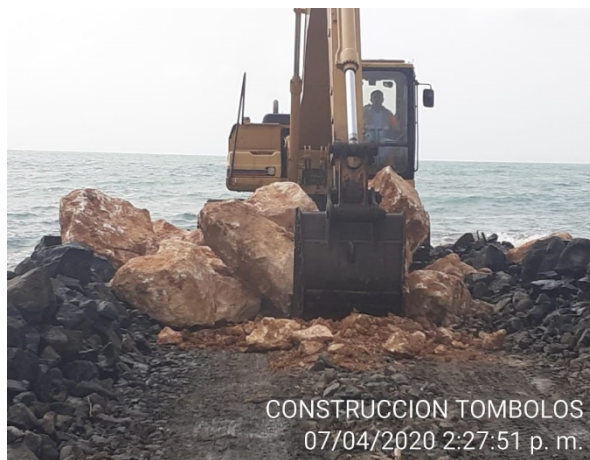
Foto 26. Vista panoramica seccion de la estructura del tomobolo # 2

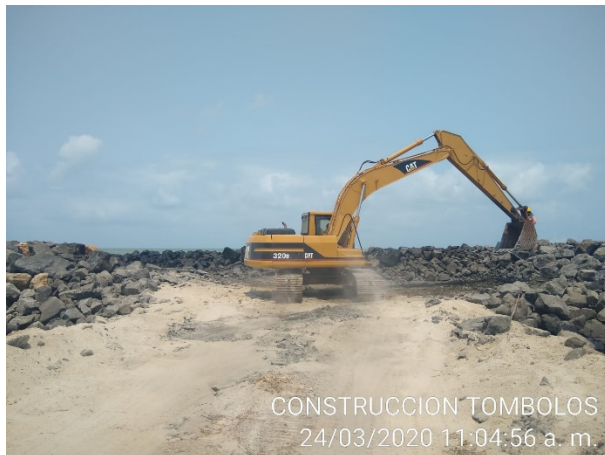
Foto 31. Conformación material escollera del tómbolo # 2.

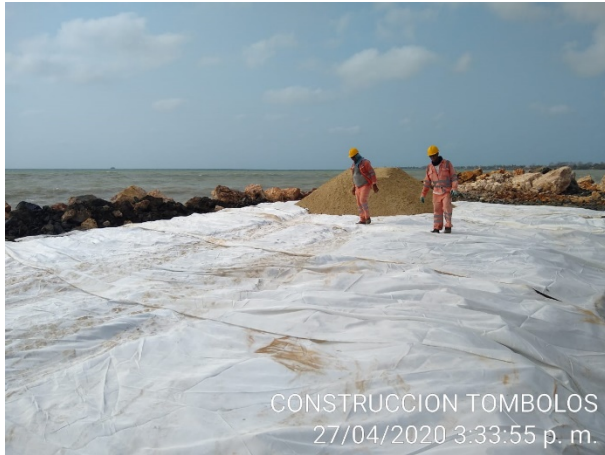
Foto 33. Intalacion geotextil,

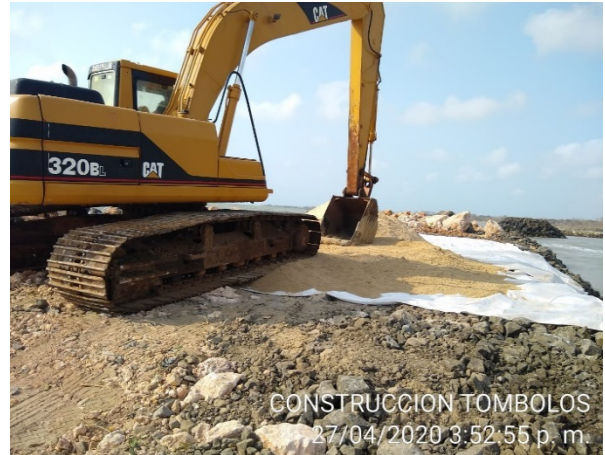
Foto 34. Intalacion geotextil, colocación material de proteccion

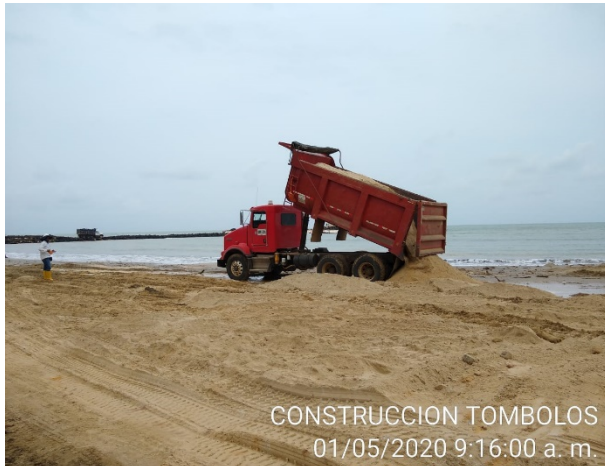
Foto 35. Suminitro de arena para regeneracion de la playa

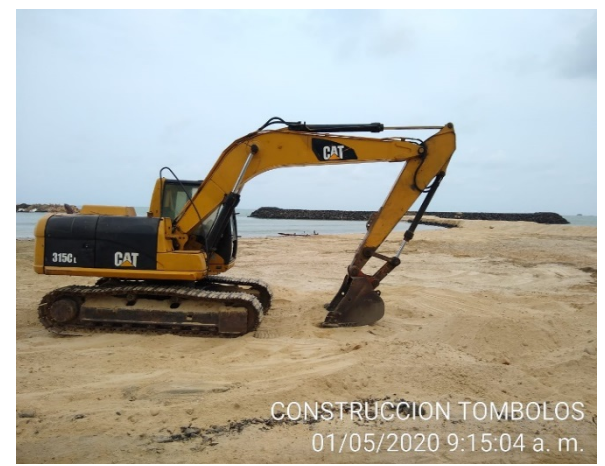
Foto 36. Regada y conformacion arena para regeneracion de la playa

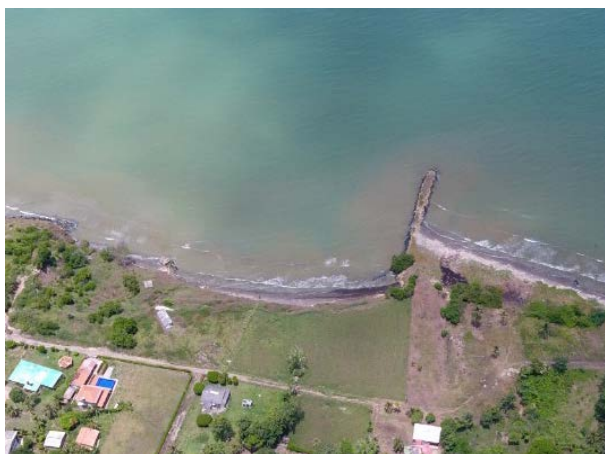
Foto 37. Vista panorámica del antes del tómbolo # 3.

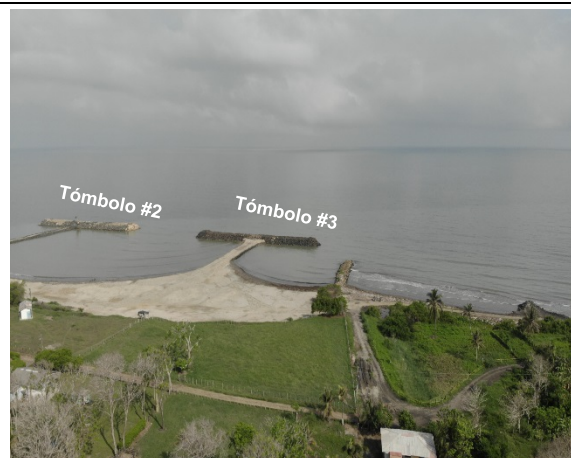
Foto 38. . Vista panorámica del después tómbolo # 2 y 3.

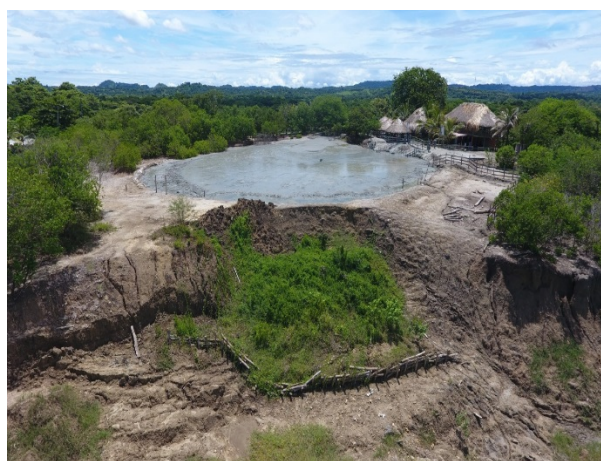
Foto 39. Vista talud del antes del volcán erosión cara marina.

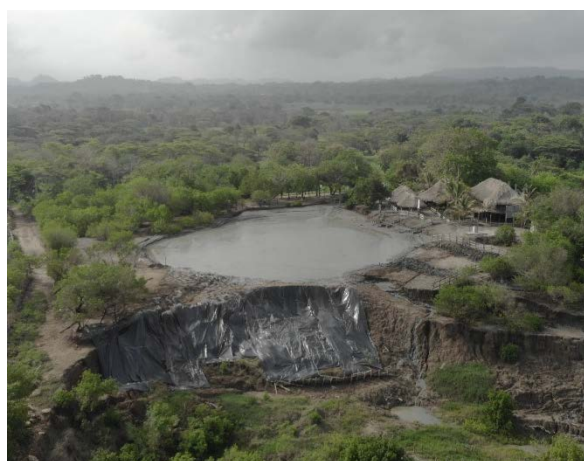
Foto 40. Vista talud d protección con plásticos del talud del volcán erosión cara marina.

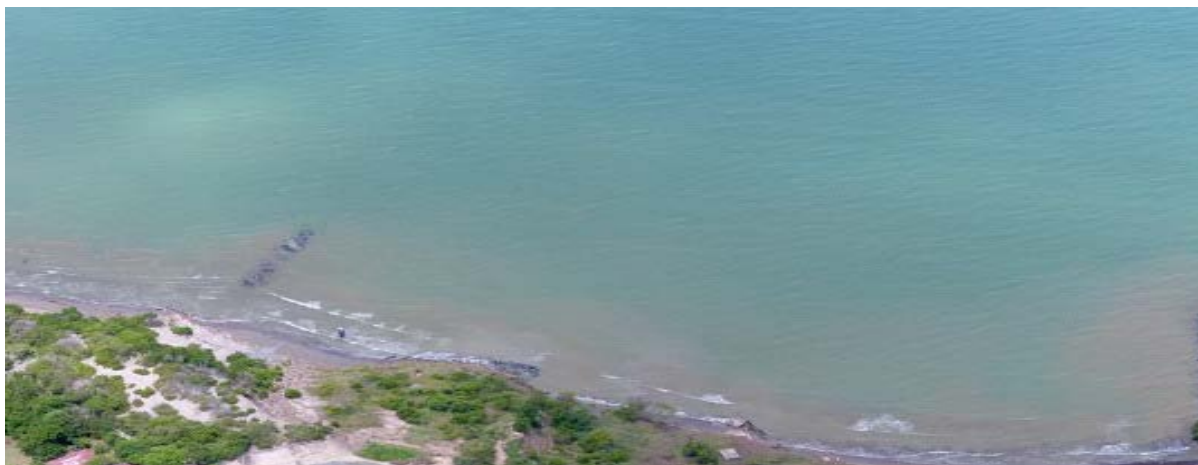
Foto 41. Vista del antes panorámica tómbolo # 2 y #3.

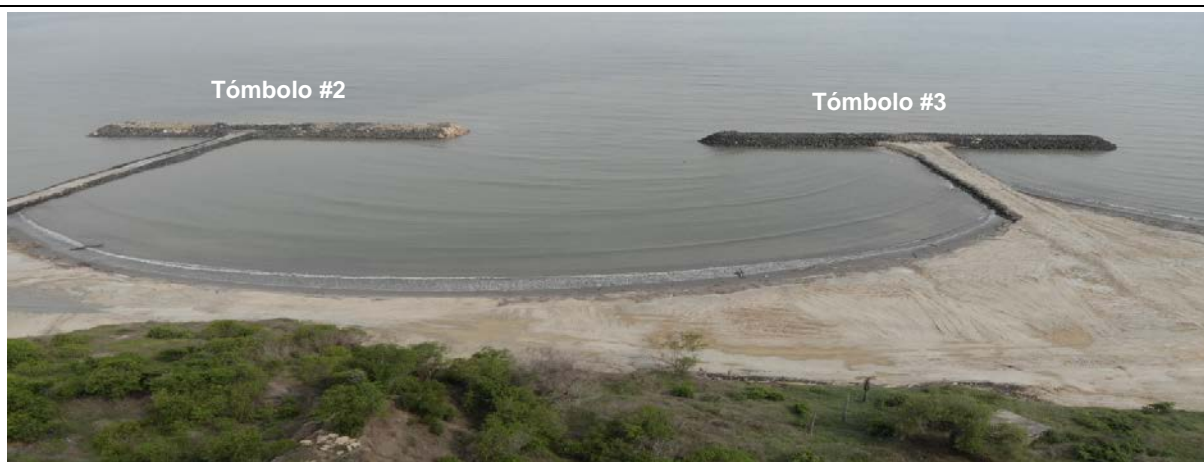
Foto 42. Vista del después panorámica tómbolo # 2 y #3.

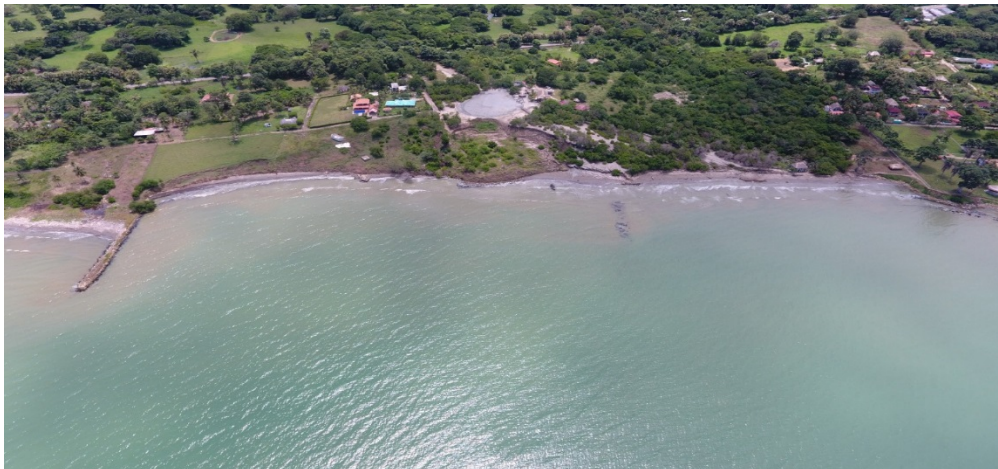
Foto 43. Vista panorámica del antes de la playa en el tómbolo #3.

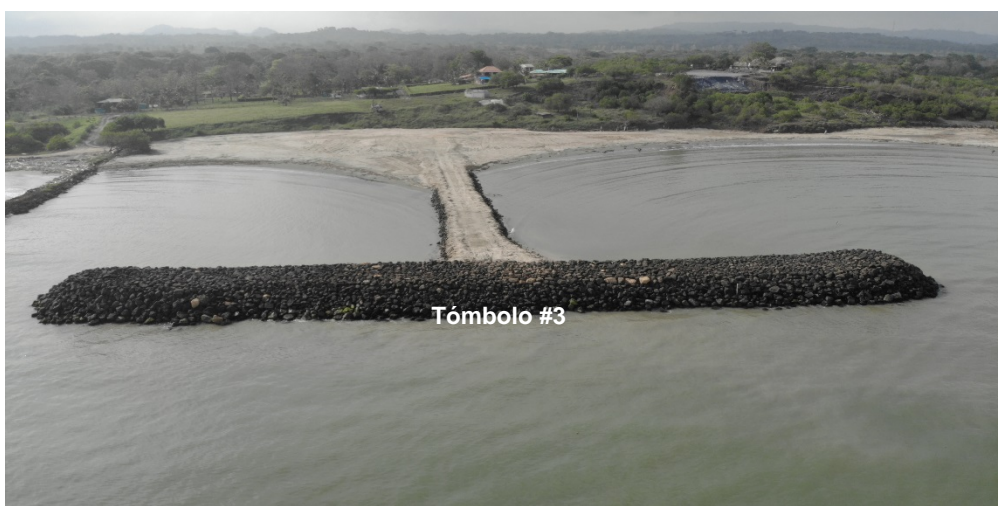
Foto 44. Vista panorámica del después regeneración de la playa en el tómbolo #3.

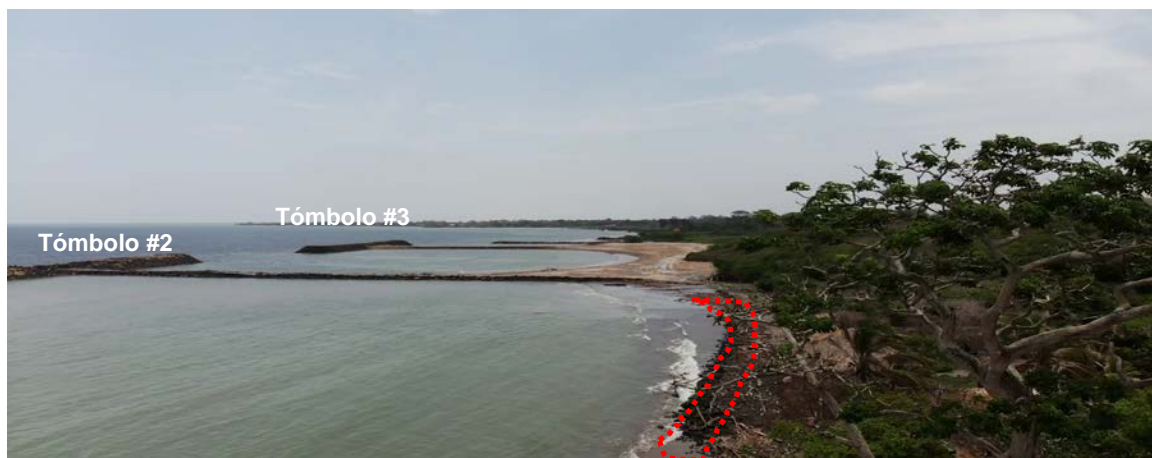
Foto 45. Zona protección línea de costa
