Ref.: CONTRATO N° 4600010810 DE 2020 "INTERVENTORÍA TÉCNICA, ADMINISTRATIVA, AMBIENTAL, FINANCIERA Y LEGAL PARA EL MEJORAMIENTO DE LA VÍA BARBOSA-CONCEPCIÓN EN EL DEPARTAMENTO DE ANTIOQUIA.

Asunto: Primera revisión de la información de la carpeta entregada de documentos aprobados por la entidad contratante, referente a diseños, memorias, planos, informes y demás documentos relacionados.

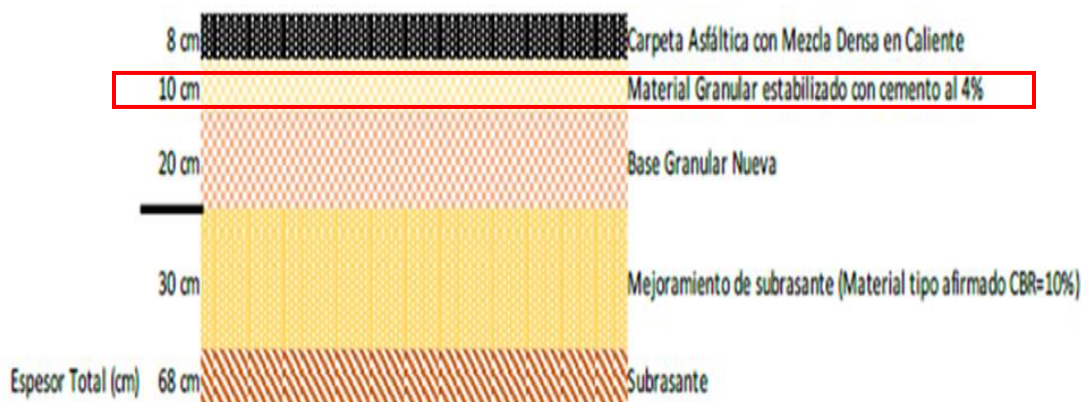
S2 5 Sub2 Verificación retrocalculo estructura pavimento

Versión Julio 2019 - Actualizado.

Alternativa 1: Sector 1: CA=7cm; SC=20 cm; SR=27cm
Sector 2: CA=8 cm; SC= 10 cm; BG= 20 cm; MJSR= 30 cm; SR= 68 cm.

-Se recomienda cambiar la posición del material granular estabilizado con cemento, para lo cual se debe recalcular la estructura del pavimento en el sector 2, en aras de evitar reproceso constructivo. De tal forma que la base granular nueva sea aplicada sobre el material granular existente que se le aplicara una estabilización con cemento.
