# CUMPLIMIENTO DE LA NTC 6047 ACCESIBILIDAD AL MEDIO FÍSICO ESPACIOS DE SERVICIO AL CIUDADANO EN LA ADMINISTRACIÓN PÚBLICA.

## 1. INFORMACIÓN GENERAL: Plan Anual de Auditoría 2026 - Informe de Ley

**Lugar:** "CAD" Denominación en el informe para: Centro Administrativo  
Departamental José María Córdoba

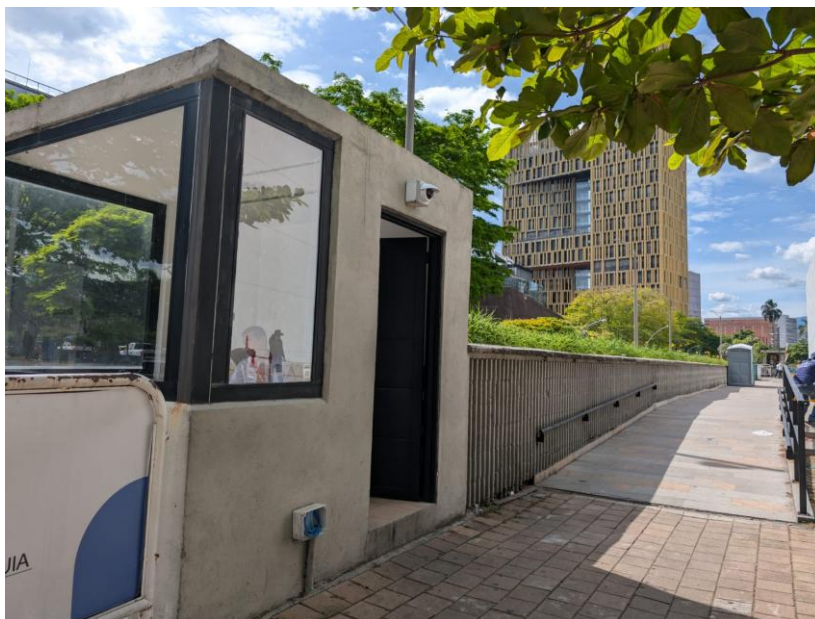
## **6.5 AUSENCIA EN INCLUSIÓN DE ALTURAS PERTINENTES PARA PERSONAS CON TALLA ESPECIAL (CASETA DE SEGURIDAD COSTADO OCCIDENTAL) Proceso: Soporte logístico**

Se identificó caseta de seguridad que no permite las alturas indicadas para atención al ciudadano costado occidental exterior del CAD, con altura mayor a 740 mm.

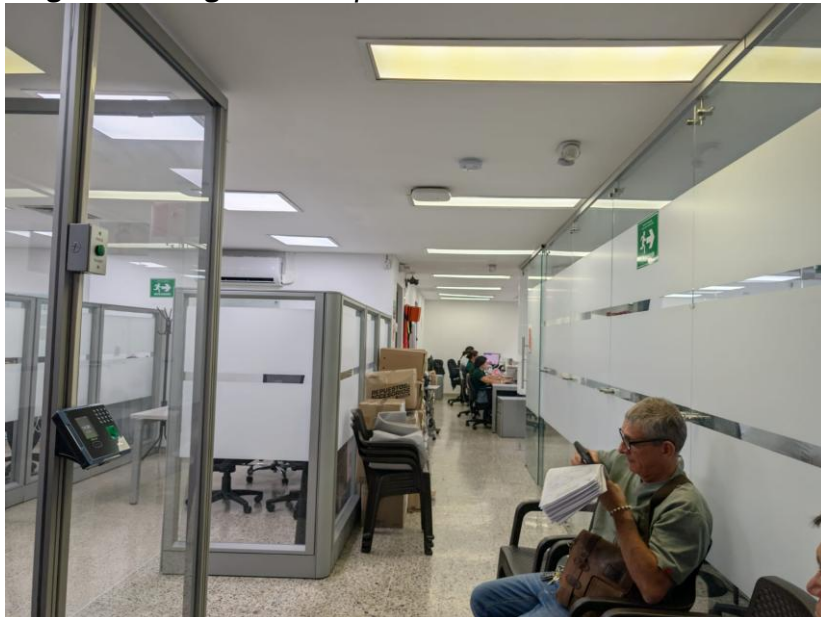
***Registro fotográfico Impuesto Vehicular recaudo externo***

Los corredores de la atención en impuesto vehiculares sótano atención externa, presentó acumulación de elementos como cajas, carpetas.

Implementar escenarios de comunicación que permitan el compromiso del personal frente a la NTC 6047 de 2013 que implique la promoción y recuperación

de pasillos libres, estas campañas de sensibilización, formación continua, brigadas de aseo interna permiten la liberación de espacios dentro del CAD.

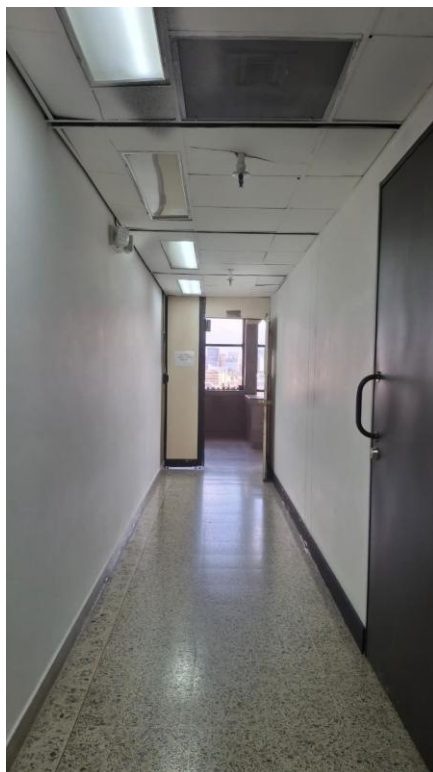
Muebles nivel 6 y accesos de pasillos de rita de baños costado sur de todos los niveles del CAD no cumplen con el ancho mínimo requerido de 1200mm, aunque se ha recomendado 1.800mm, estos lugares de circulación son primordiales.

***Registrofotográfico*** Corredor de acceso al costado sur piso 6 reducción de la circulación del pasillo.
