# Informe Mañana

Condiciones actuales

Octubre 31 de 2018

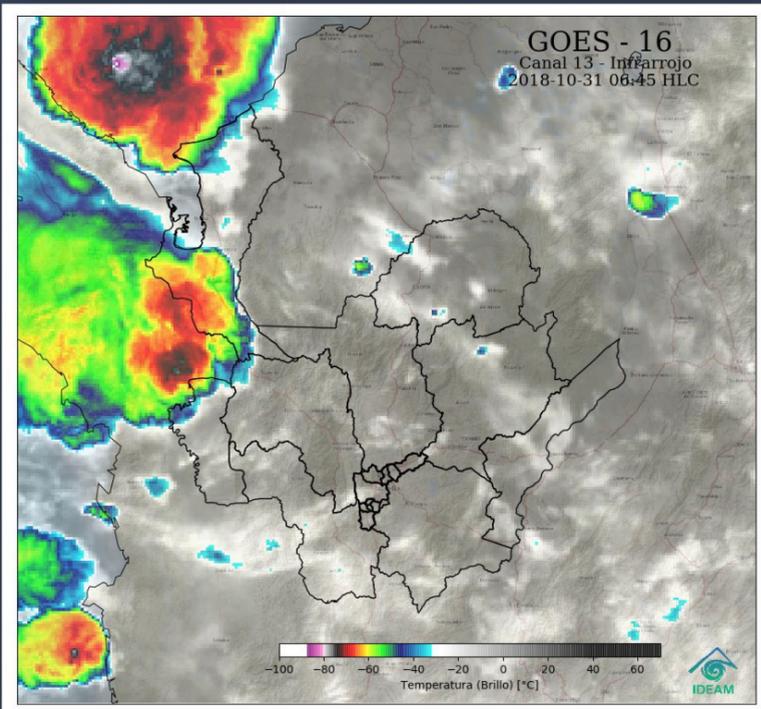
## Imagen Satelital

En el transcurso de la madrugada, en Antioquia se observaron condiciones de cielo nublado. Se registraron precipitaciones fuertes con tormentas en Urabá norte, Urabá centro y sectores del norte de Atrato Medio. Lluvias dispersas en Bajo Cauca, Nordeste y Suroeste.

Temperatura de brillo (°C) representada en la imagen satelital.  
Canal Infrarrojo GOES 16 - IDEAM  
Octubre 31 de 2018 - Hora 06:45 a.m.

Se estiman lluvias moderadas en Urabá centro, Urabá norte y sectores de Atrato Medio. Precipitaciones dispersas en Bajo Cauca, Nordeste y Suroeste.
